# 草津町トンネル長寿命化修繕計画

令和5年1月

草 津 町  
愛町部  
土木課

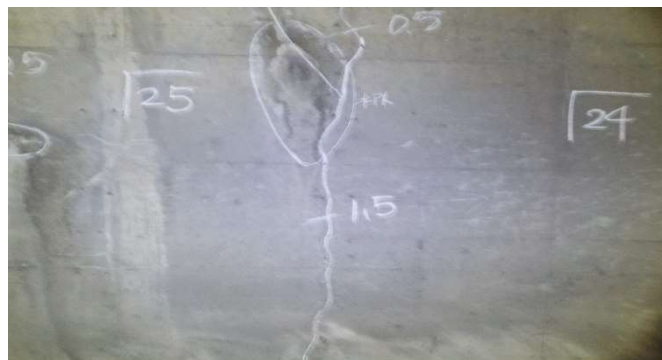
対象道路トンネルでは、ひび割れが写真 1 及び写真 2 のとおりに確認できます。

ひび割れの原因には外力によるものの他、コンクリートの乾燥収縮や中性化、塩害、凍害、A S R など様々な原因が考えられます。

写真 1 ひび割れ（トンネル中央部右壁）

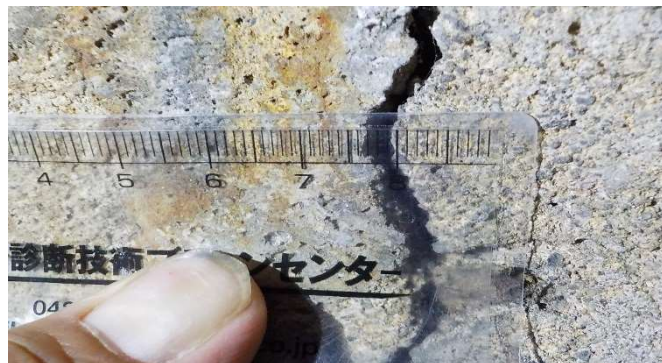
写真 2 ひび割れ（写真 1 の拡大）

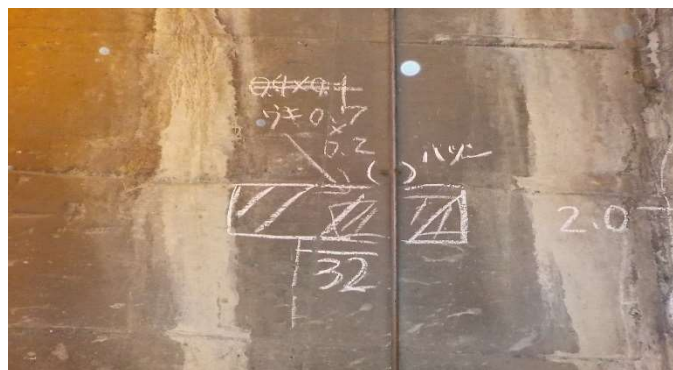
対象道路トンネルでは、浮きが写真 3 のとおりに確認できます。

浮きが発生する原因には地山の変動など外力によるものの他、コンクリート内部から中性化、塩害等による鋼材腐食による膨張によりひび割れが発生するなどの原因が挙げられます。

症状として浮きが進行するとコンクリートの一体化が失われ、耐力低下や剥離に繋がることが考えられます。

写真3 浮き（トンネル出口付近右壁）

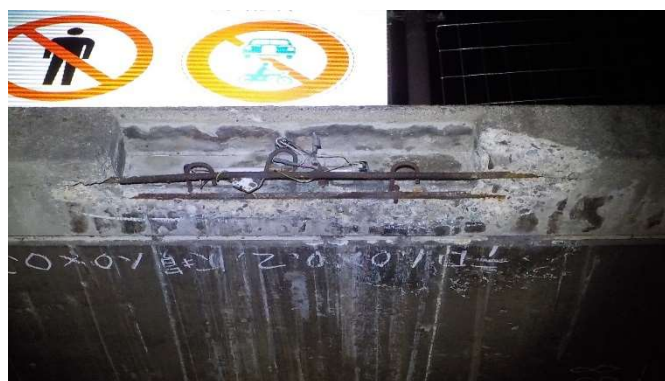
対象道路トンネルでは、剥離による鉄筋露出が写真4のとおりに確認できます。

剥離の原因はひび割れや浮きが進行し、コンクリートの一体性が失われ表面部分が剥がれることです。

剥離が発生すると内部鋼材（鉄筋等）の腐食が進行することや、躯体の断面減少により耐力の低下等の症状が考えられます。

写真4 剥離による鉄筋露出（トンネル出口頂版）

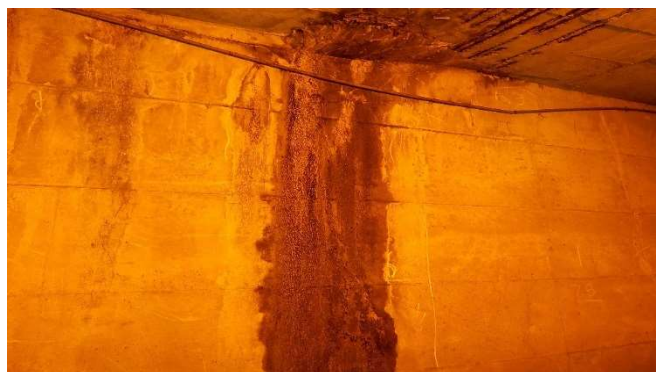
対象道路トンネルでは、漏水が写真5-1のとおりに確認できます。

トンネル内での漏水は土中がパイピング状になり進入水や地下水によることが原因となります。

症状としては躯体や設備の腐食、劣化を促進させ、冬期には氷柱や路面凍結などにも繋がり通行に支障を来します。

さらに躯体背面の空洞拡大や路盤沈下等の恐れや、凍結融解によるひび割れの進行も懸念されます。

写真 5-1 漏水（トンネル入り口付近左壁）

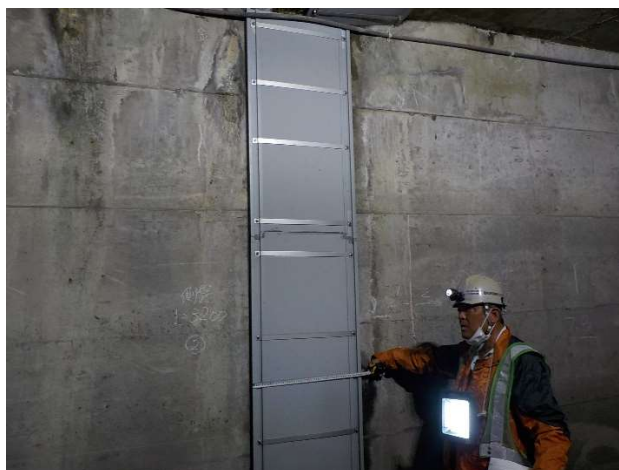
写真 5-1 漏水（トンネル入り口付近左壁）

したがって、こうした場合は導排水管等により適切に排水し処理を行う必要があるため漏水対策工事写真 5-2 のように実施し健全な状態となっています。

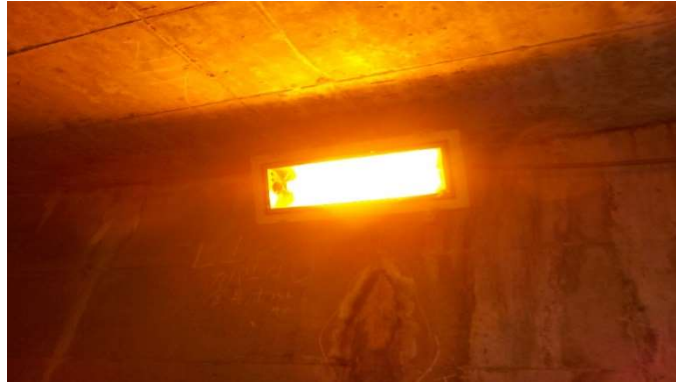
対象道路トンネルでは、付属施設が写真 6 のとおりに確認できます。

トンネル内には交通を確保する保安施設などの付属物があります。経年劣化により脱落などの第三者災害の危険性も予見されますので点検により損傷状況を把握することが必要です。点検する際には、金具やボルトなどの金属部分の腐食、変形や緩みがある他、定着している覆工面の状況についても十分確認する必要があります。

写真 6 付属施設（トンネル入り口付近）

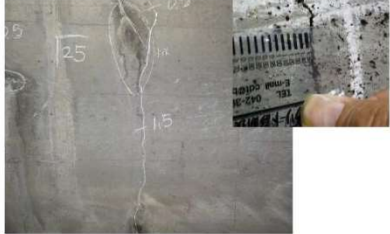
| 部位 | 現況写真 | 現況状況及びカルテ損傷程度 | 変状の原因 | 対策区分 | 対策工 |
|---|---|---|---|---|---|
| ひび割れ | | <p>躯体に発生している横断ひび割れ</p> <ul style="list-style-type: none"> <li>・最大ひび割れ幅1.5mm</li> <li>・進行性は確認されない</li> </ul> <p><b>健全性：A</b></p> | ひび割れは、錆汁等が見られないためコンクリートの収縮クラックが原因と考えらる。 | I | <p>ひび割れ幅0.5mm以上</p> <ul style="list-style-type: none"> <li>・Uカット方法</li> <li>ひび割れ幅0.5mm未満</li> <li>・樹脂注入工法</li> </ul> <p>ひび割れの発生原因が進行性か非進行性であるかを経過観測し進行性が確認されれば地圧の影響を受けている可能性が高いため対策を行う必要がある。</p> |

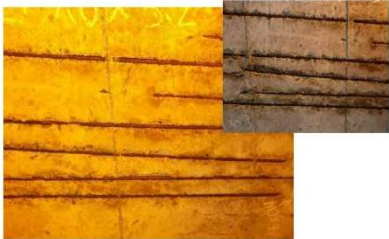
| 部位 | 現況写真 | 現況状況及びカルテ損傷程度 | 変状の原因 | 対策区分 | 対策工 |
|---|---|---|---|---|---|
| 鉄筋露出 | | <p>頂版に発生している鉄筋露出</p> <ul style="list-style-type: none"> <li>・1.0m×3.0mの鉄筋露出</li> <li>・進行性は確認されない</li> </ul> <p><b>健全性：B</b></p> | 鉄筋かぶり不足により、経年劣化により露出している鉄筋。 | III | <p>防錆処理を行い左官工法による断面修復工を行う。</p> <p>このままでは鉄筋の腐食が進行するため早急に対策が必要である。</p> |

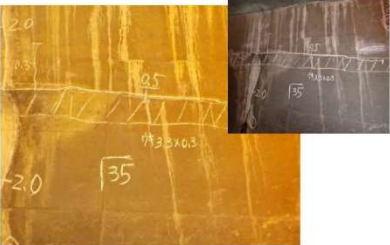
| 部位 | 現況写真 | 現況状況及びカルテ損傷程度 | 変状の原因 | 対策区分 | 対策工 |
|---|---|---|---|---|---|
| 浮き | | <p>浮き</p> <p>側壁部に発生しているコールドジョイントに沿って発生している浮き</p> <p><b>健全性B</b></p> | 先に打ち込んだコンクリートの硬化が進んだことで、後から打ち重ねたコンクリートとの間に生じる完全に一体とならない継目により経年劣化からコンクリート表面が浮いてきている。 | II | <p>浮いているか所を手はつりにより除去しプライマーを塗布して左官工法による断面修復を行う。</p> <p>このまま進行が進むと亀甲状のひび割れが発生し剥落する可能性が高まる。</p> |
