# 草津町トンネル長寿命化修繕計画

令和5年1月

草 津 町

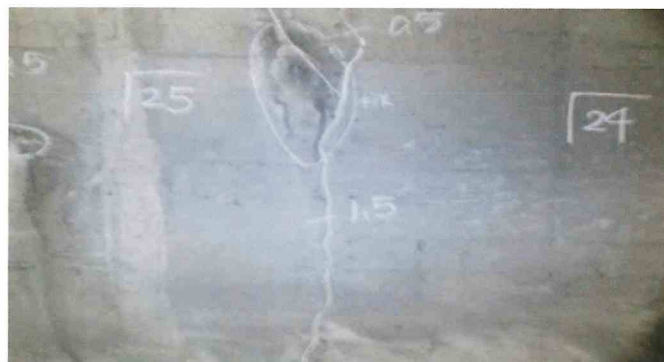
対象道路トンネルでは、ひび割れが写真 1 及び写真 2 のとおりに確認できます。

ひび割れの原因には外力によるものの他、コンクリートの乾燥収縮や中性化、塩害、凍害、ASR など様々な原因が考えられます。

写真 1 ひび割れ（トンネル中央部右壁）

| 部位 | 現況写真 | 現況状況及びカルテ損傷程度 | 変状の原因 | 対策区分 | 対策工 |
|---|---|---|---|---|---|
| ひび割れ | | <p>躯体に発生している横断ひび割れ</p> <ul style="list-style-type: none"> <li>・最大ひび割れ幅1.5mm</li> <li>・進行性は確認されない</li> </ul> <p><b>健全性：A</b></p> | ひび割れは、錆汁等が見られな<br>いためコンクリートの収縮ク<br>ラックが原因と考えらる。 | I | <p>ひび割れ幅0.5mm以上</p> <ul style="list-style-type: none"> <li>・Uカット方法</li> <li>ひび割れ幅0.5mm未満</li> <li>・樹脂注入工法</li> </ul> <p>ひび割れの発生原因が進行性か非進行性で<br/>あるかを経過観測し進行性が確認されれば<br/>地圧の影響を受けている可能性が高いため<br/>対策を行う必要がある。</p> |

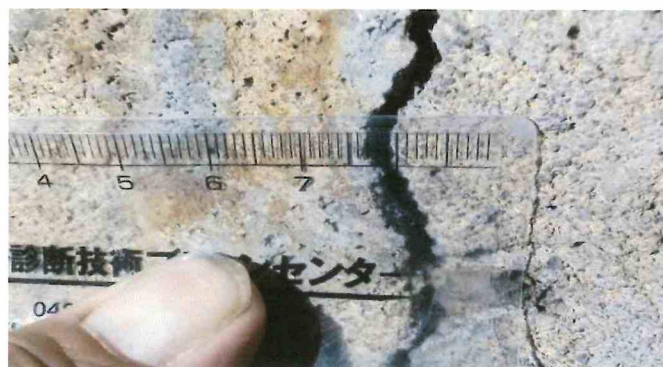
写真 2 ひび割れ（写真 1 の拡大）

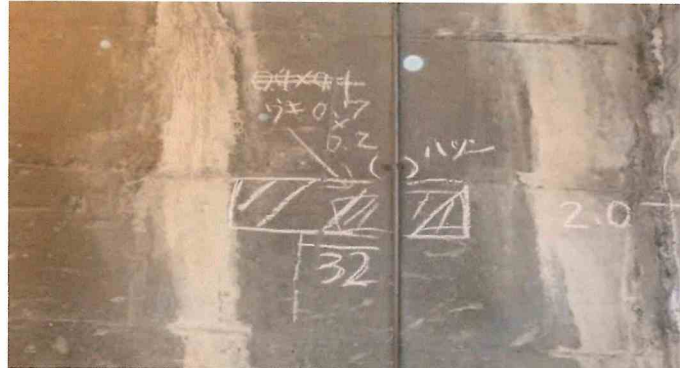
対象道路トンネルでは、浮きが写真 3 のとおりに確認できます。

浮きが発生する原因には地山の変動など外力によるものの他、コンクリート内部からの中性化、塩害等による鋼材腐食による膨張によりひび割れが発生するなどの原因が挙げられます。

症状として浮きが進行するとコンクリートの一体化が失われ、耐力低下や剥離に繋がることが考えられます。

写真3 浮き (トンネル出口付近右壁)

| 部位 | 現況写真 | 現況状況及びカルテ損傷程度 | 変状の原因 | 対策区分 | 対策工 |
|---|---|---|---|---|---|
| 浮き | | <p>浮き</p> <p>側壁部に発生しているコールドジョイントに沿って発<br/>生している浮き</p> <p><b>健全性B</b></p> | 先に打ち込んだコンクリートの<br>硬化が進んだことで、後から打<br>ち重ねたコンクリートとの間に<br>生じる完全に一体とならない継<br>目により経年劣化からコンク<br>リート表面が浮いてきている。 | II | <p>浮いているか所を手はつりにより除去しプ<br/>ライマーを塗布して左官工法による断面修<br/>復を行う。<br/>このまま進行が進むと亀甲状のひび割れが<br/>発生し剥落する可能性が高まる。</p> |

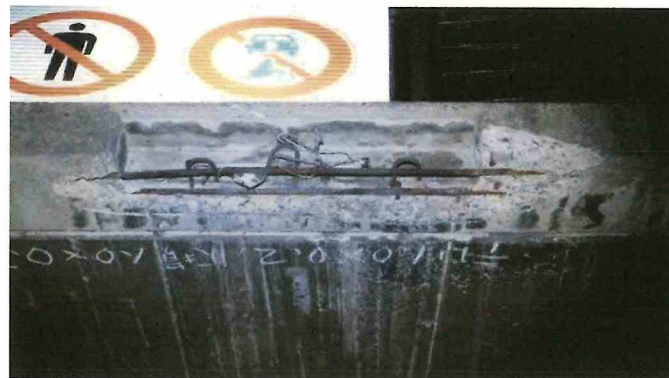
対象道路トンネルでは、剥離による鉄筋露出が写真4のとおりに確認できます。

剥離の原因はひび割れや浮きが進行し、コンクリートの一体性が失われ表面部分が剥がれることです。

剥離が発生すると内部鋼材(鉄筋等)の腐食が進行することや、躯体の断面減少により耐力の低下等の症状が考えられます。

写真4 剥離による鉄筋露出 (トンネル出口頂版 )

| 部位 | 現況写真 | 現況状況及びカルテ損傷程度 | 変状の原因 | 対策区分 | 対策工 |
|---|---|---|---|---|---|
| 鉄筋露出 | | <p>頂板に発生している鉄筋露出</p> <ul style="list-style-type: none"> <li>・1.0m×3.0mの鉄筋露出</li> <li>・進行性は確認されない</li> </ul> <p><b>健全性：B</b></p> | 鉄筋かぶり不足により、経年劣<br>化により露出している鉄筋。 | III | <p>防錆処理を行い左官工法による断面修復工<br/>を行う。<br/>このままでは鉄筋の腐食が進行するため<br/>早急に対策が必要である。</p> |

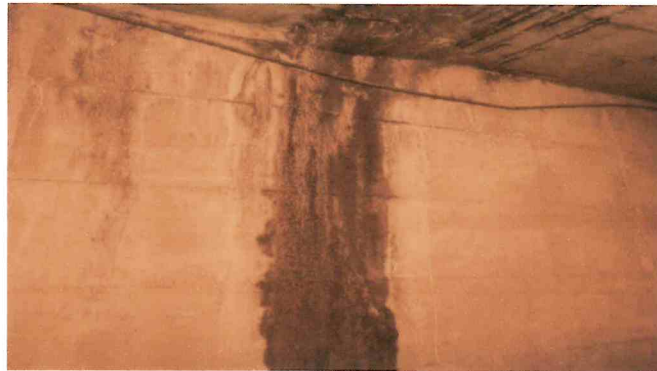
対象道路トンネルでは、漏水が写真5-1のとおりに確認できます。

トンネル内での漏水は土中がパイピング状になり進入水や地下水によることが原因となります。

症状としては躯体や設備の腐食、劣化を促進させ、冬期には氷柱や路面凍結などにも繋がって通行に支障を来します。

さらに躯体背面の空洞拡大や路盤沈下等の恐れや、凍結融解によるひび割れの進行も懸念されます。

写真 5-1 漏水（トンネル入り口付近左壁）

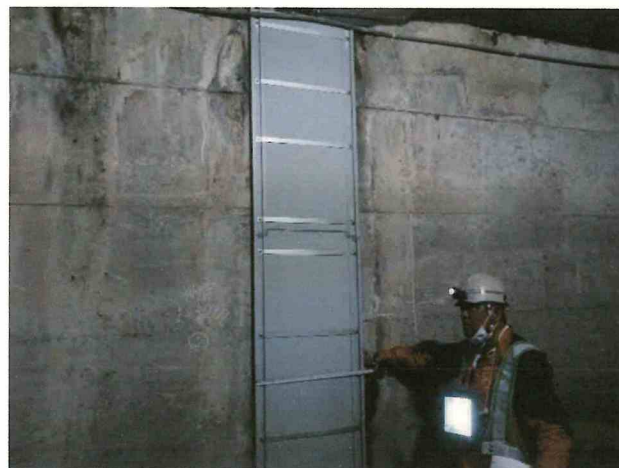
写真 5-1 漏水（トンネル入り口付近左壁）

したがって、こうした場合は導排水管等により適切に排水し処理を行う必要があるため漏水対策工事写真 5-2 のように実施し健全な状態となっています。

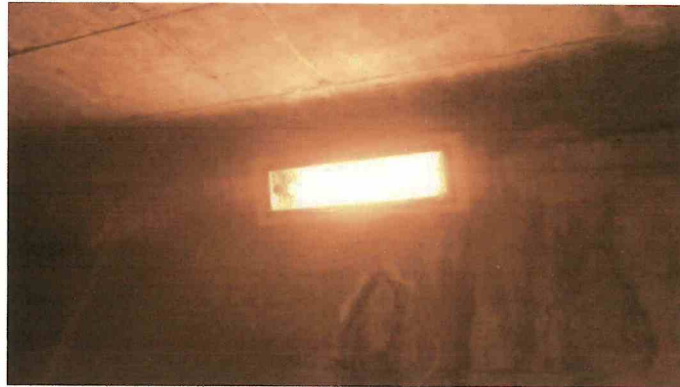
対象道路トンネルでは、付属施設が写真 6 のとおりに確認できます。

トンネル内には交通を確保する保安施設などの付属物があります。経年劣化により脱落などの第三者災害の危険性も予見されますので点検により損傷状況を把握することが必要です。点検する際には、金具やボルトなどの金属部分の腐食、変形や緩みがある他、定着している覆工面の状況についても十分確認する必要があります。

写真 6 付属施設（トンネル入り口付近）

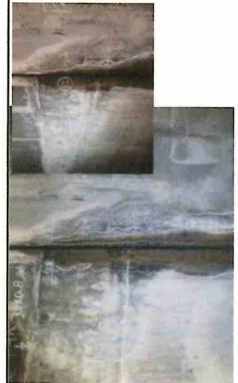
| 部位 | 現況写真 | 現況状況及びカルテ損傷程度 | 変状の原因 | 対策区分 | 対策工 |
|---|---|---|---|---|---|
| 目地の劣化 | | <p>目地の劣化</p> <p>経年劣化により目地材が損傷し漏水が確認される。</p> <p><b>健全性B</b></p> | 経年劣化により目地部が損傷し<br>ている。 | II | <p>取設の目地をケレン清掃しプライマーによ<br/>り新しい目地を設置する。<br/>このまま進行が進むと目地周辺のコンク<br/>リートが欠損する可能性が高まる。</p> |
