# 草津町 トンネル長寿命化修繕計画

令和5年1月

草 津 町

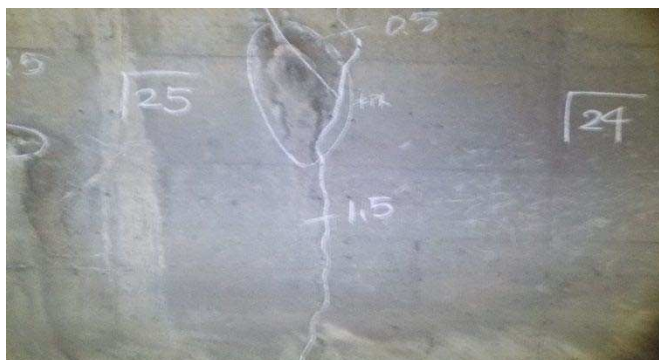
ひび割れの原因には外力によるものの他、コンクリートの乾燥収縮や中性化、塩害、凍害、ASR など様々な原因が考えられます。

コンクリートのひび割れが進行すると耐力低下に繋がることが考えられます。

写真 1 ひび割れ（トンネル中央部右壁）

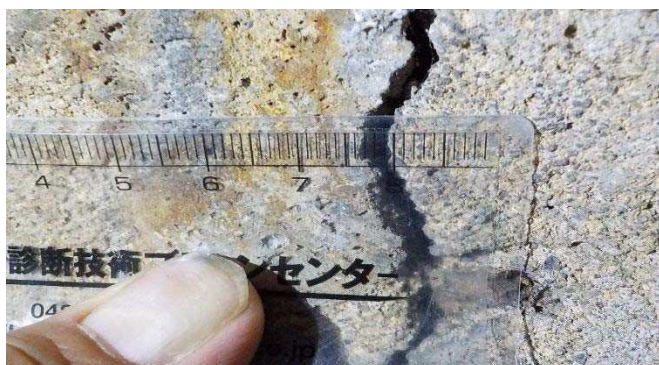
写真 2 ひび割れ（写真 1 の拡大）

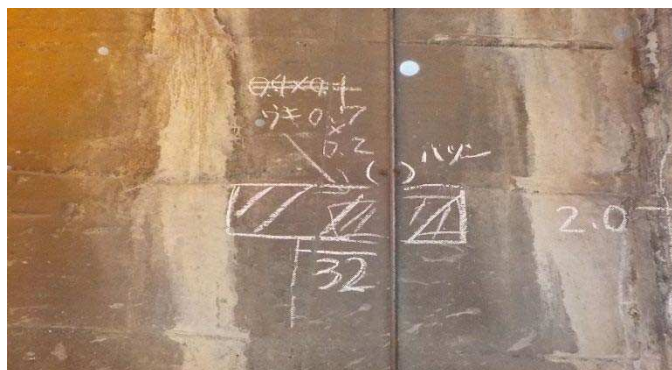
浮きが発生する原因には地山の変動など外力によるものの他、コンクリート内部からの中性化、塩害等による鋼材腐食による膨張によりひび割れが発生するなどの原因が挙げられます。

症状として浮きが進行するとコンクリートの一体化が失われ、耐力低下や剥離に繋がる  
ことが考えられます。

写真 3 浮き (トンネル出口付近右壁)

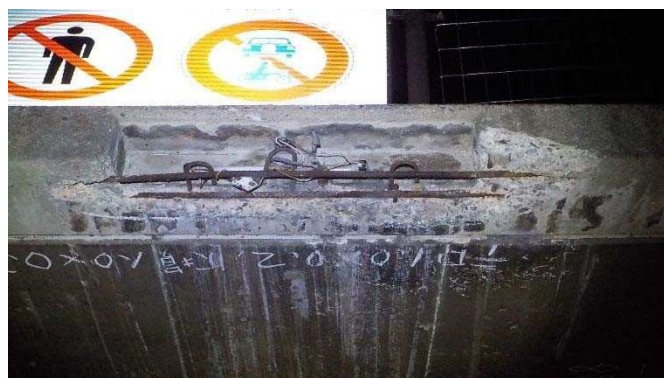
剥離の原因はひび割れや浮きが進行し、コンクリートの一体性が失われ表面部分が剥  
がれることです。

剥離が発生すると内部鋼材（鉄筋等）の腐食が進行することや、躯体の断面減少により  
耐力の低下等の症状が考えられます。

写真 4 剥離による鉄筋露出 (トンネル出口頂版 )

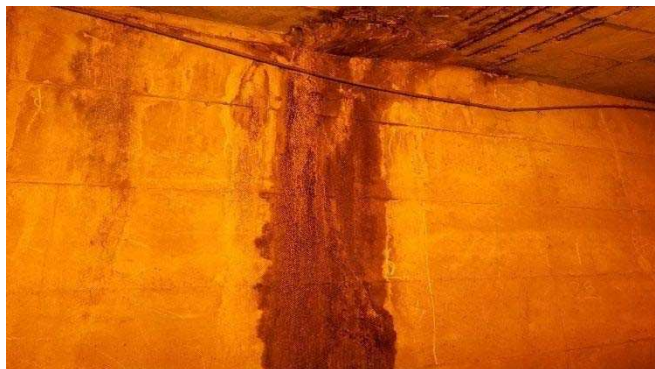
トンネル内での漏水は土中がパイピング状になり進入水や地下水によることが原因と  
なります。

症状としては躯体や設備の腐食、劣化を促進させ、冬期には氷柱や路面凍結などにも  
繋がり通行に支障を来します。

さらに躯体背面の空洞拡大や路盤沈下等の恐れや、凍結融解によるひび割れの進行も懸念されます。

写真 5-1 漏水（トンネル入り口付近左壁）

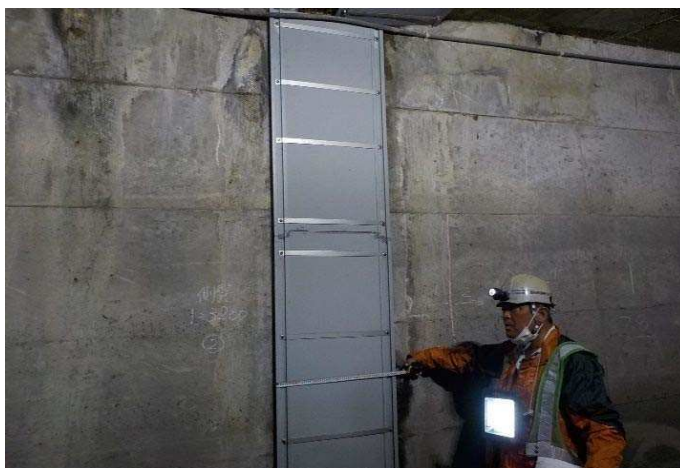
写真 5-1 漏水（トンネル入り口付近左壁）

したがって、こうした場合は導排水管等により適切に排水し処理を行う必要があるため漏水対策工事写真 5-2 のように実施し健全な状態となっています。

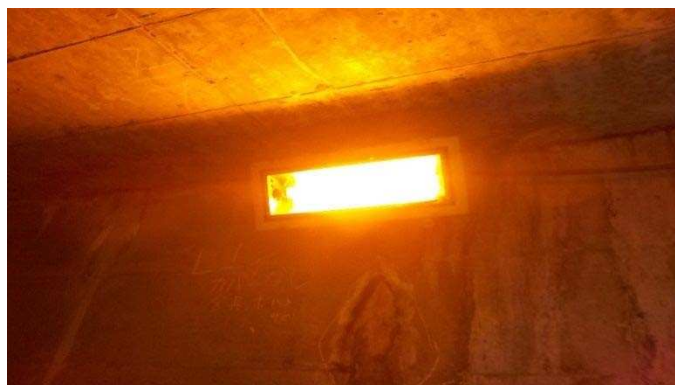
トンネル内には交通を確保する保安施設などの付属物があります。経年劣化により脱落などの第三者災害の危険性も予見されますので点検により損傷状況を把握することが必要です。点検する際には、金具やボルトなどの金属部分の腐食、変形や緩みがある他、定着している覆工面の状況についても十分確認する必要があります。

写真 6 付属施設（トンネル入り口付近）

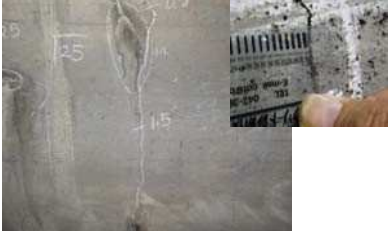
| 部位 | 現況写真 | 現況状況及びカルテ損傷程度 | 変状の原因 | 対策区分 | 対策工 |
|---|---|---|---|---|---|
| ひび割れ | | <p>躯体に発生している横断ひび割れ</p> <ul style="list-style-type: none"> <li>・最大ひび割れ幅 1.5mm</li> <li>・進行性は確認されない<b>健全性：A</b></li> </ul> | ひび割れは、錆汁等が見られないためコンクリートの収縮クラックが原因と考えらる。 | I | <p>ひび割れ幅 0.5mm 以上</p> <ul style="list-style-type: none"> <li>・Uカット方法</li> </ul> <p>ひび割れ幅 0.5mm 未満</p> <ul style="list-style-type: none"> <li>・樹脂注入工法ひび割れの発生原因が進行性か非進行性であるかを経過観測し進行性が確認されれば地圧の影響を受けている可能性が高いため対策を行う必要があ</li> </ul> |

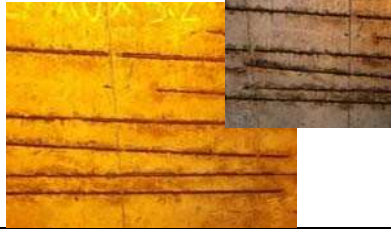
| 部位 | 現況写真 | 現況状況及びカルテ損傷程度 | 変状の原因 | 対策区分 | 対策工 |
|---|---|---|---|---|---|
| 鉄筋露出 | | <p>頂版に発生している鉄筋露出</p> <ul style="list-style-type: none"> <li>・1.0m×3.0mの鉄筋露出</li> <li>・進行性は確認されない<b>健全性：B</b></li> </ul> | 鉄筋かぶり不足により、経年劣化により露出している鉄筋。 | III | <p>防錆処理を行い左官工法による断面修復工を行う。</p> <p>このままでは鉄筋の腐食が進行するため早急に対策が必要である。</p> |

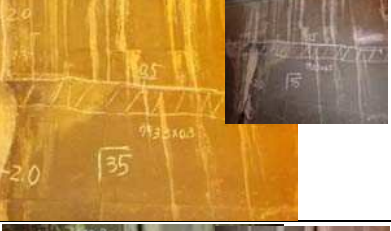
| 部位 | 現況写真 | 現況状況及びカルテ損傷程度 | 変状の原因 | 対策区分 | 対策工 |
|---|---|---|---|---|---|
| 浮き | | <p>浮き側壁部に発生しているコールドジョイントに沿って発生している浮き<b>健全性B</b></p> | 先に打ち込んだコンクリートの硬化が進んだことで、後から打ち重ねたコンクリートとの間に生じる完全に一体とならない継目により経年劣化からコンクリート表面が浮いてきている。 | II | <p>浮いているか所を手はつりにより除去しプライマーを塗布して左官工法による断面修復を行う。</p> <p>このまま進行が進むと亀甲状のひび割れが発生し剥落する可能性が高まる。</p> |
