草津町橋梁長寿命化修繕計画  
(個別施設計画)

令和5年 1月

草津町 土木課

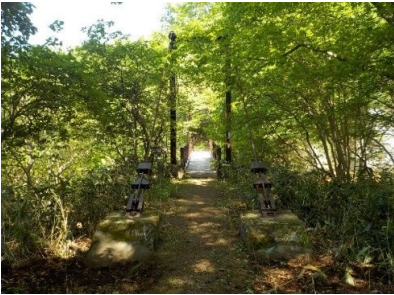
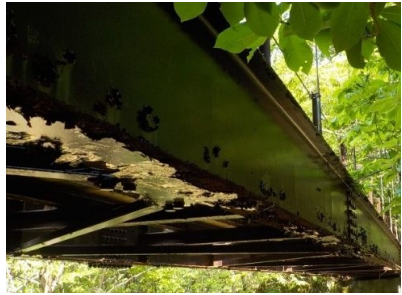
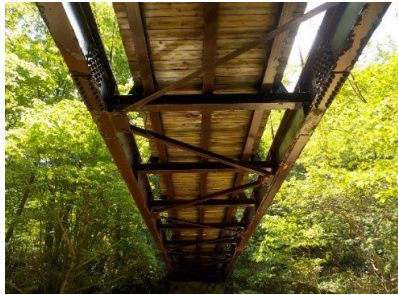
| N0. | 路線名 | 橋梁名 | 所在地 | 形式 | 桁下環境 | 橋長<br>(m) | 全幅員<br>(m) | 橋面積<br>(m2) | 径間数 | 架設年度 | 供用年数 | 正面 | 側面 | 桁下面 |
|---|---|---|---|---|---|---|---|---|---|---|---|---|---|---|
| 1 | 草津<br>芳ヶ平線 | おうむ岩橋 | 草津字白根<br>国有林<br>54林班 | 鋼単純<br>溶接I桁橋<br>(吊橋) | 河川<br>谷沢川 | 23.80 | 1.74 | 41.41 | 1 | 1980<br>(S55) | 43年 | | | |

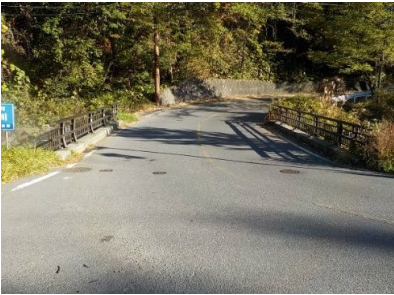
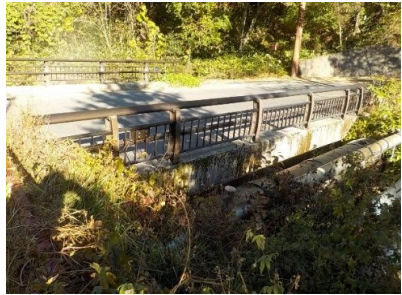
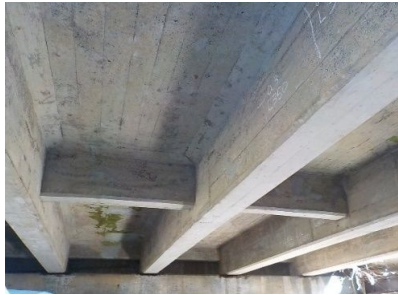
| N0. | 路線名 | 橋梁名 | 所在地 | 形式 | 桁下環境 | 橋長<br>(m) | 全幅員<br>(m) | 橋面積<br>(m2) | 径間数 | 架設年度 | 供用年数 | 正面 | 側面 | 桁下面 |
|---|---|---|---|---|---|---|---|---|---|---|---|---|---|---|
| 2 | 土橋<br>大谷地線 | 泉都橋 | 草津字大谷地<br>626-8 | RC単純T桁橋 | 河川<br>湯川 | 8.60 | 8.30 | 71.38 | 1 | 1963<br>(S38) | 60年 | | | |

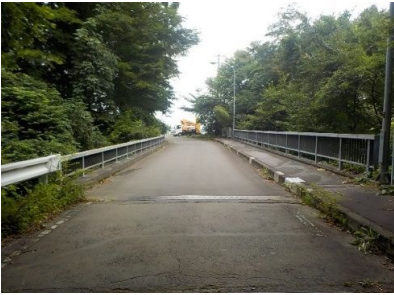
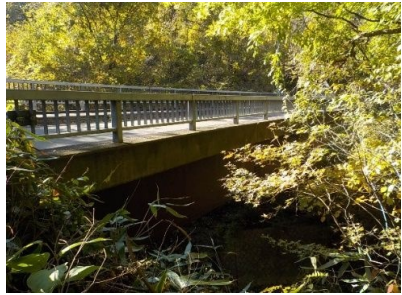
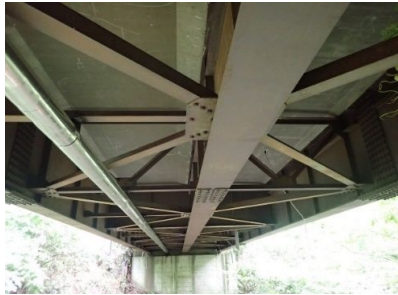
| N0. | 路線名 | 橋梁名 | 所在地 | 形式 | 桁下環境 | 橋長<br>(m) | 全幅員<br>(m) | 橋面積<br>(m2) | 径間数 | 架設年度 | 供用年数 | 正面 | 側面 | 桁下面 |
|---|---|---|---|---|---|---|---|---|---|---|---|---|---|---|
| 3 | 前口<br>井堀線 | 諏訪橋 | 草津字家ノ前<br>296 | 鋼単純I桁橋<br>(合成) | 河川<br>巖洞沢川 | 30.10 | 7.50 | 225.75 | 1 | 1984<br>(S59) | 39年 | | | |

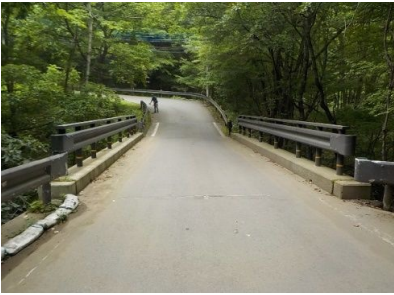
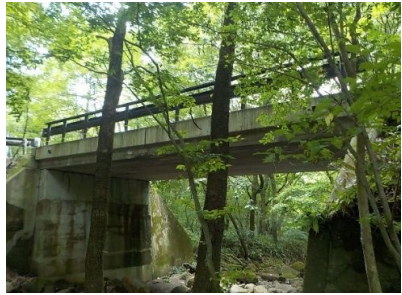
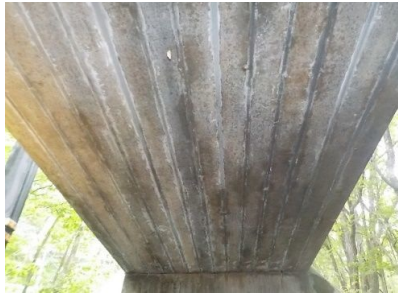
| N0. | 路線名 | 橋梁名 | 所在地 | 形式 | 桁下環境 | 橋長<br>(m) | 全幅員<br>(m) | 橋面積<br>(m2) | 径間数 | 架設年度 | 供用年数 | 正面 | 側面 | 桁下面 |
|---|---|---|---|---|---|---|---|---|---|---|---|---|---|---|
| 4 | 証判<br>前口線 | スズラン橋 | 前口字白根<br>国有林<br>66林班 | PC単純<br>プレテン床版<br>橋 | 河川<br>巖洞沢川 | 11.50 | 5.30 | 60.95 | 1 | 不明<br>1965<br>(S40)<br>と想定 | 58年<br>と想定 | | | |

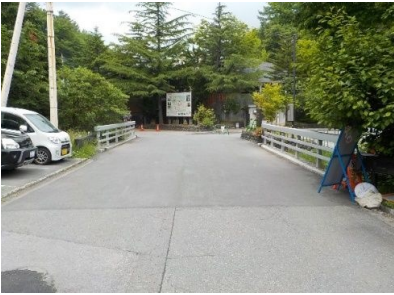
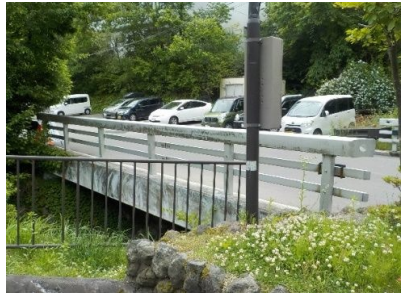
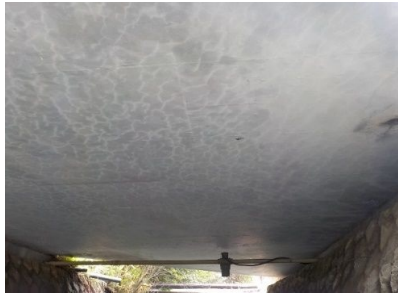
| N0. | 路線名 | 橋梁名 | 所在地 | 形式 | 桁下環境 | 橋長<br>(m) | 全幅員<br>(m) | 橋面積<br>(m2) | 径間数 | 架設年度 | 供用年数 | 正面 | 側面 | 桁下面 |
|---|---|---|---|---|---|---|---|---|---|---|---|---|---|---|
| 5 | 泉都橋<br>大滝の湯線 | 湯ノ沢橋 | 草津字湯ノ沢 | RC単純床版橋 | 河川<br>湯川 | 9.87 | 7.90 | 77.89 | 1 | 1984<br>(S59) | 39年 | | | |

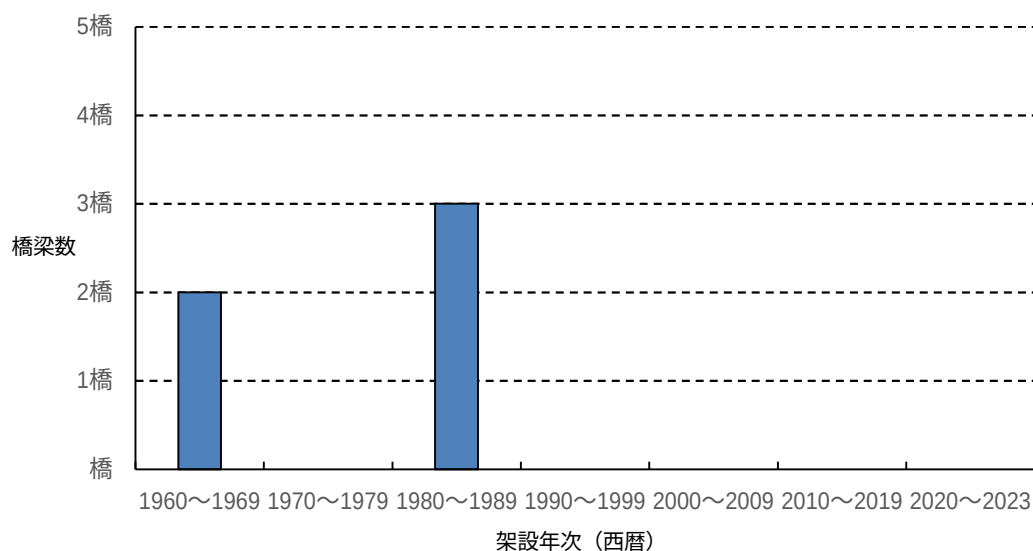
図-1.2.1 対象橋梁の架設年度

対象橋梁の架設年次は以下のとおりである。

全橋1984年以前に架設された供用年39年以上の比較的古い橋梁である。

(架設年度不明のスズラン橋について、架設年度を1965年（S40）と想定して取り扱うものとする）

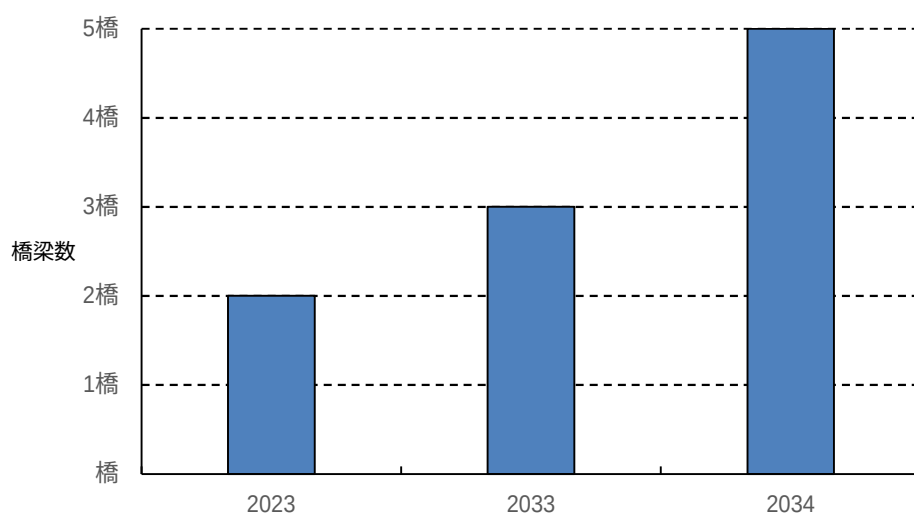
図-1.2.2 供用年数50年以上の橋梁数の推移

一般に橋梁は建設後50年超えるあたりから、損傷が多発する傾向にある。

現在供用年数50年以上の橋梁は、泉都橋60年、スズラン橋58年である。11年後の2034年には全5橋が50年以上となる。

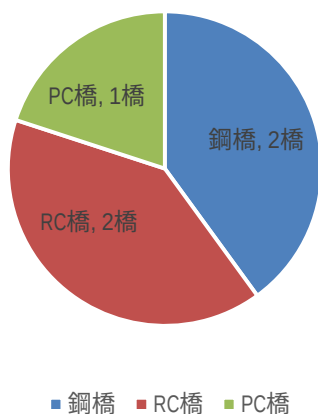
図-1.2.3 形式別対象橋梁内訳

対象橋梁の形式は、鋼橋2橋、PC橋1橋、RC橋2橋となっている。

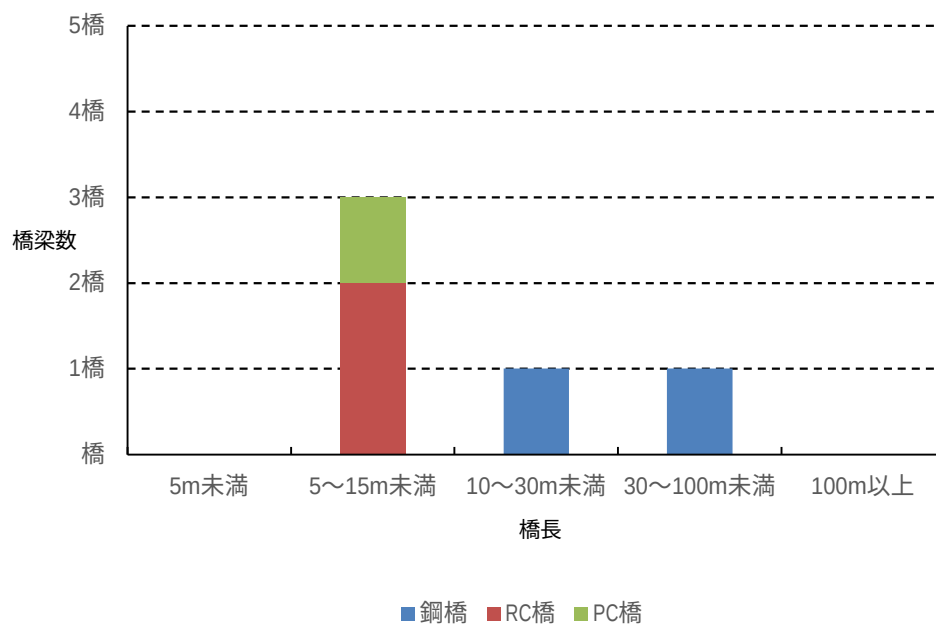
図-1.2.4 橋長別対象橋梁内訳

対象橋梁の橋長は、15m以上が2橋、15m未満が3橋となっている。

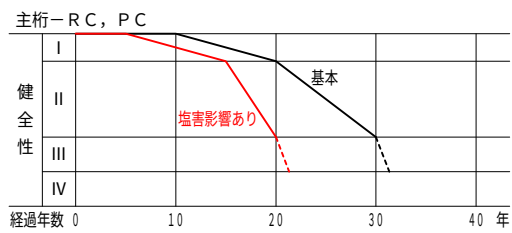
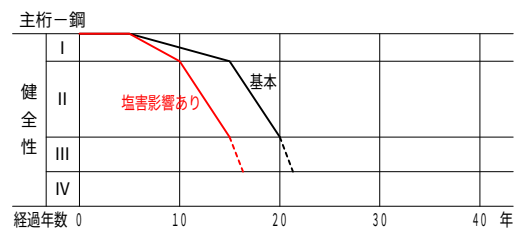
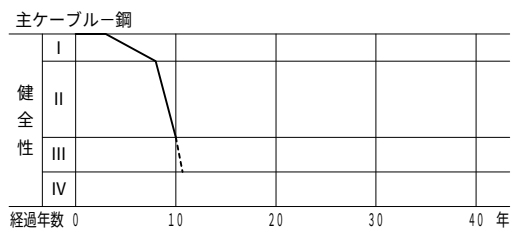
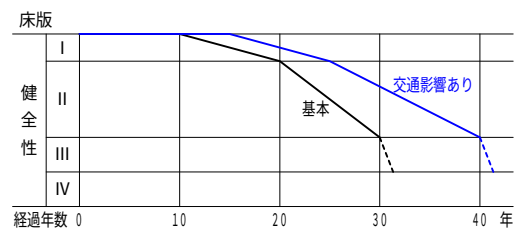
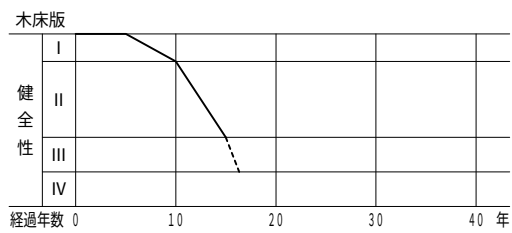
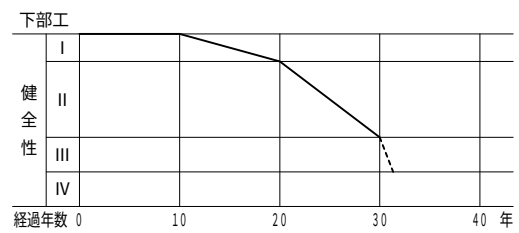
図-5.3.1 対策の優先順位の設定

効果的な年間予算の策定を行うために、各部材ごとに将来の損傷状況の変化を予測して設定した劣化予測モデルを用い、部材健全度の推移を見極める。劣化予測モデルは、部材の性能が低下（劣化）する過程と経過年数との関係をモデル化する。劣化に係る要因としては、設計・施工条件、立地条件、供用環境など多岐にわたり絡み合っているうえ各々の橋梁によっても異なるため劣化予測モデルは、全ての部材に対して点検結果を整理し、「群馬県橋梁長寿命化計画」（令和2年3月）「4.4劣化予測モデル」及び「5.2部材毎・損傷別の工法及び単価」にある補修サイクルより設定を行う。

ただし伸縮装置（埋設型）については、「群馬県橋梁点検要領」（令和3年4月）「付表4.4.1部材・損傷の種類毎の補修工法・単価一覧」の補修サイクルによるものとする。また木床版については防腐剤の耐用年数10年より想定し、主ケーブルは主桁（鋼）の半分とし、沓座モルタルは地覆（コンクリート）と同様とした。

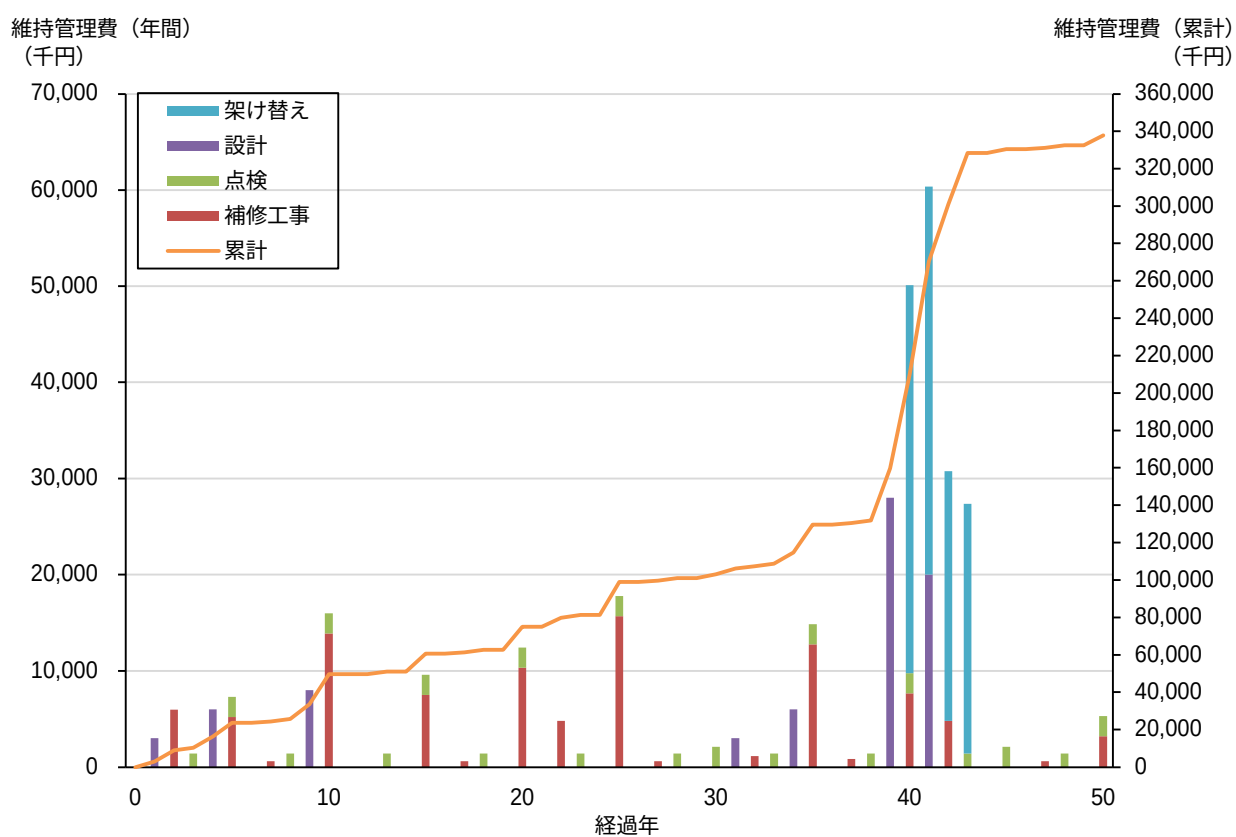
図-3.14.1 予防保全型修繕計画

以下の方針に基づき、中長期投資計画を立案する。

- ① 平成30年度の長寿命化修繕計画に基づき予防保全的な修繕を実施することにより、修繕・架け替えに要する事業費の大規模化、高コスト化を回避し、ライフサイクルコストの縮減を図る。
- ② 計画対象期間は、2023年度から2073年度までの50年間とする。
- ③ 補修サイクルは「群馬県橋梁長寿命化計画」及び「群馬県橋梁点検要領」に基づき設定した。
- ④ 各損傷に対する補修工法と単価は「群馬県橋梁長寿命化計画」「群馬県橋梁点検要領」等に基づき、近年の労務費や資材単価等の上昇を考慮し設定した。
- ⑤ 架け替え時期は新設橋の設計供用期間に準じ、供用年数が100年となる時期とした。
